**MINISTÉRIO DO MEIO AMBIENTE  
INSTITUTO CHICO MENDES DE CONSERVAÇÃO DA BIODIVERSIDADE  
PARQUE NACIONAL DA TIJUCA**

**Relatório Final  
(2020-2021)**

**Mapeamento e Levantamento dos Processos Erosivos no Parque Nacional  
da Tijuca, RJ**

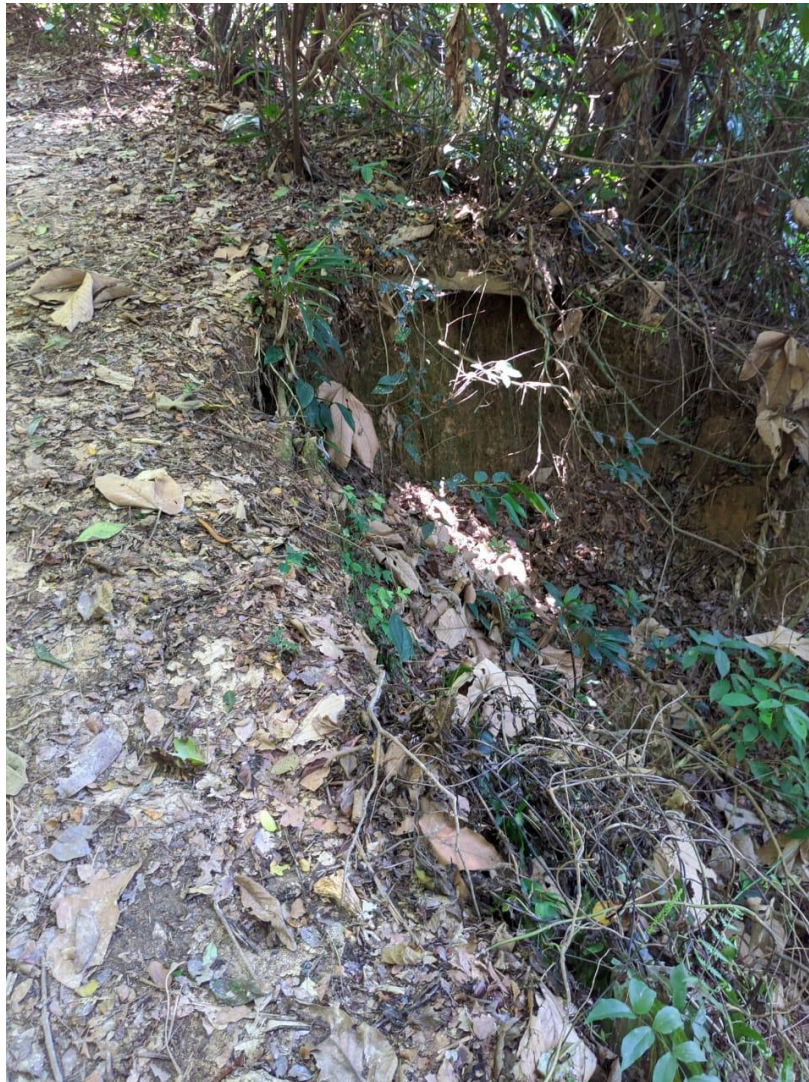
erosivos ocorre de forma intensa, resultando em sulcos no meio da via, erosão pluvial e antrópica, causando carreamento da camada de sedimentos mais superficial, conforme presente nos pontos TPLC02, TPLC04, TPLC05, TPLC06, TPLC08, TPLC09, TPLC11

**Figura 4.1.2 - Erosão na beirada da trilha, no Ponto TPLC04 provocado pelo escoamento superficial de água e fluxo de pessoas.**

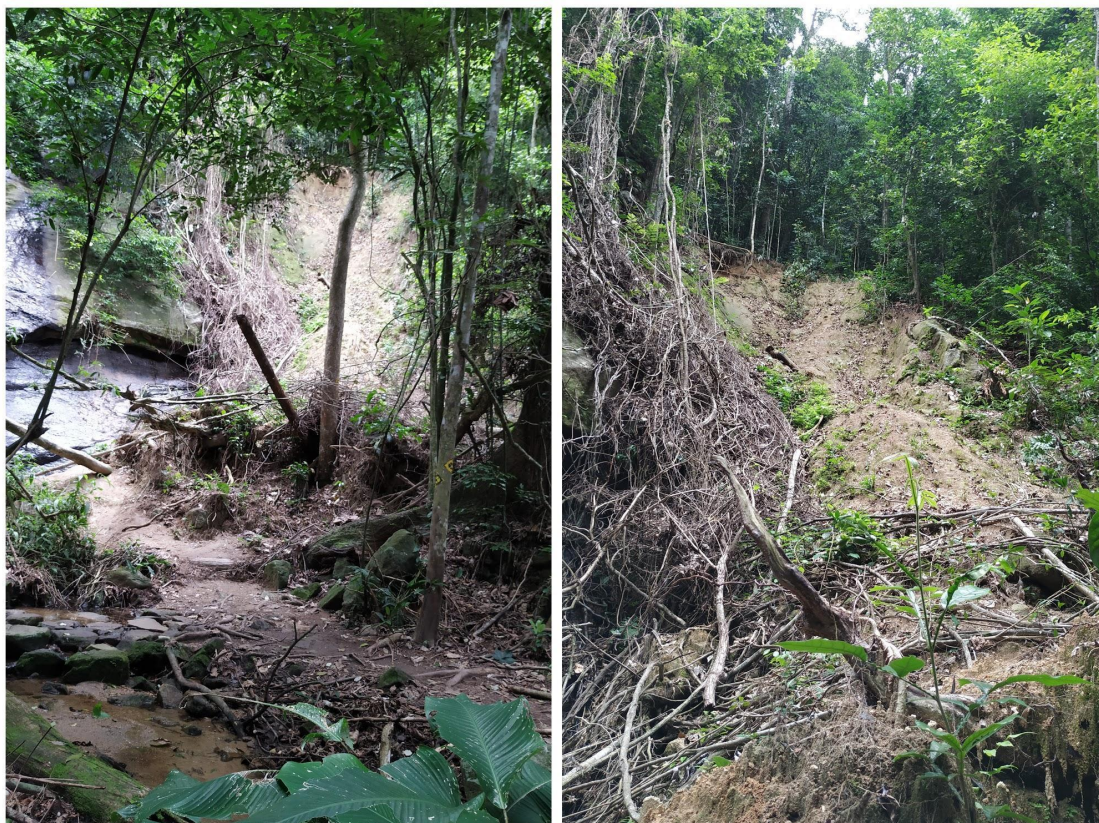
Além do processo erosivo, ainda foi possível observar a ocorrência de três deslizamentos: TPLC01, TPLC07 e TPLC10. Com exceção do primeiro, os outros dois estão localizados em uma cota do terreno mais elevado e nas cercanias de um riacho que corta a própria trilha. Fatores como alta declividade do terreno, pouca espessura do solo, grande concentração de árvores altas e elevado índice pluviométrico, tornam a região bem suscetível a esses eventos. Em pontos como o TPLC02, onde há um corte de estrada íngreme, com muitas árvores, também podem propiciar eventos de MMG futuros.

**Figura 4.1.3 - Deslizamento no Ponto TPLC07 - Deslizamento que ocorreu ao lado da segunda cachoeira a montante, em meados de 2019, Trilha Parque Lage – Corcovado. A visão a jusante, onde é possível ver parte da trilha e da cachoeira. B) visão mais próxima do deslizamento, no local de deposição dos rejeitos. Foto: Rodrigo Brust (Fevereiro, 2020)**

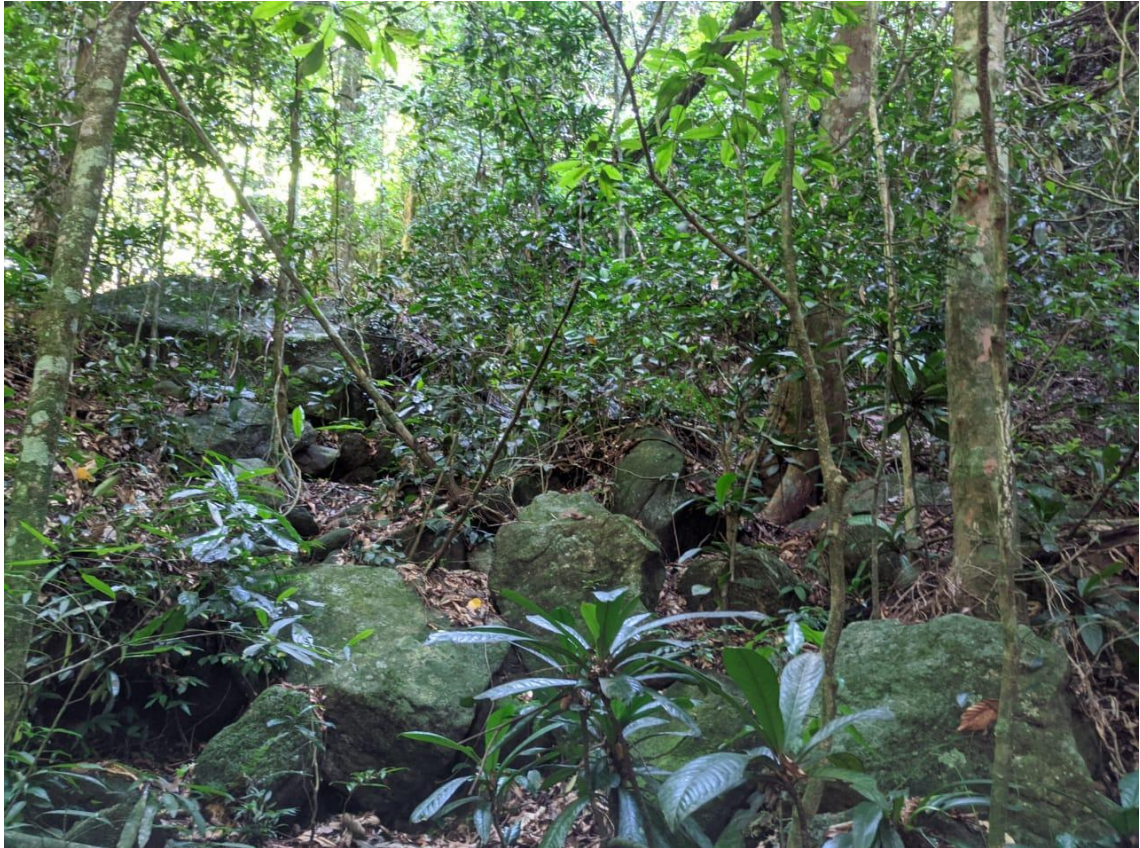
A fim de solucionar esse problema latente, a gestão do PNT já começou o projeto de remanejamento e desenvolvimento de um novo traçado da trilha. O novo trajeto acompanhará a curva de nível, tornando a caminhada mais segura. Apesar de apresentar cruzamento com diversas drenagens intermitentes como nos pontos TPLC16, TPLC17,

TPLC19 e TPLC21, que são os pontos que apresentam maior perigo, o novo traçado é muito menos perigoso quando comparado ao atual.

**Figura 4.1.4 - Drenagem Intermitente no Ponto TPLC17.**

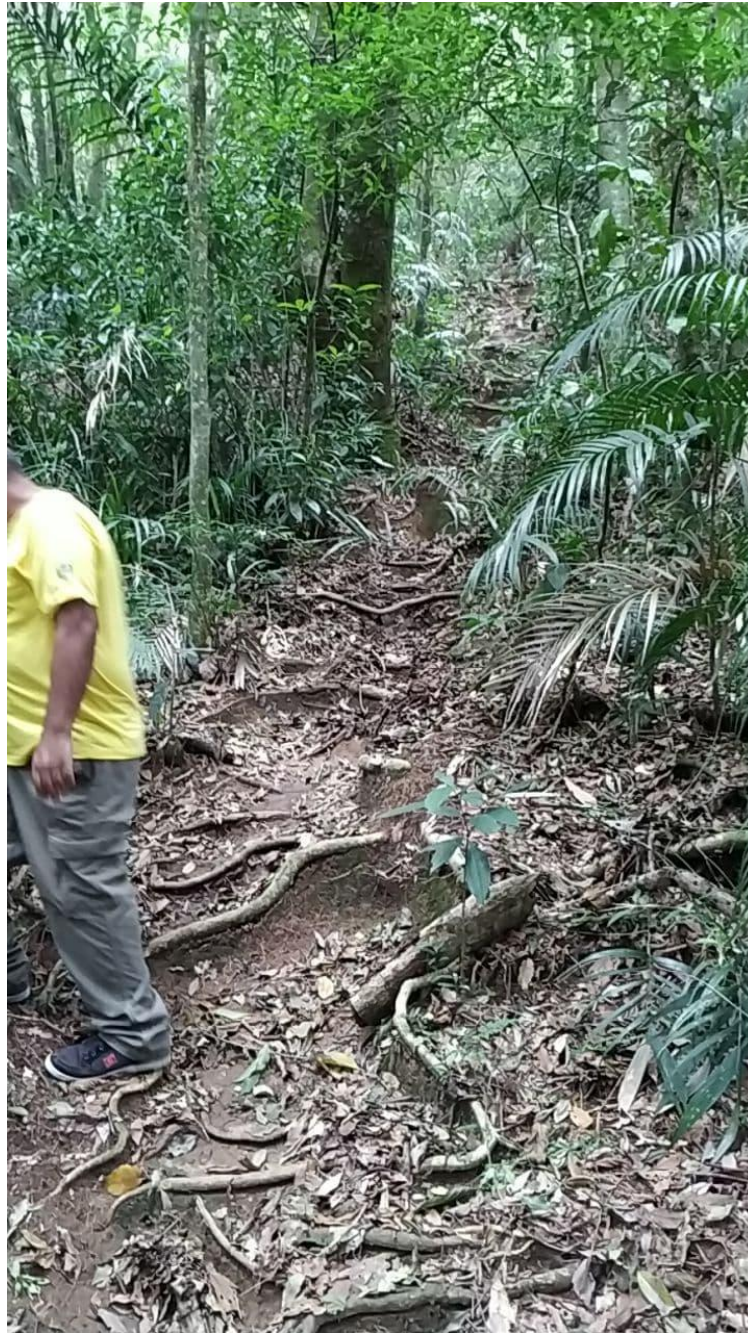
O trecho inicial da trilha, que foi recém manejado, apresenta boas condições, seguindo a curva de nível, sem passar por cortes ou drenagens intermitentes. A partir do ponto BPCC18 percebe-se que não houve mais manejo, sendo uma trilha que avança as curvas de nível em um ângulo de 90°, refletindo assim num ganho de altitude grande em pouca distância percorrida. Isso favorece a erosão pluvial, e que é bastante clara, tanto pelos sulcos formados quanto pelos sedimentos arenosos nas porções onde a água perde velocidade (áreas atrás de galhos, raízes, blocos de rochas).

**Figura 4.2.2 - Foto do ponto BPCC18 com a trilha sem manejo cortando a curva de nível a 90°.**

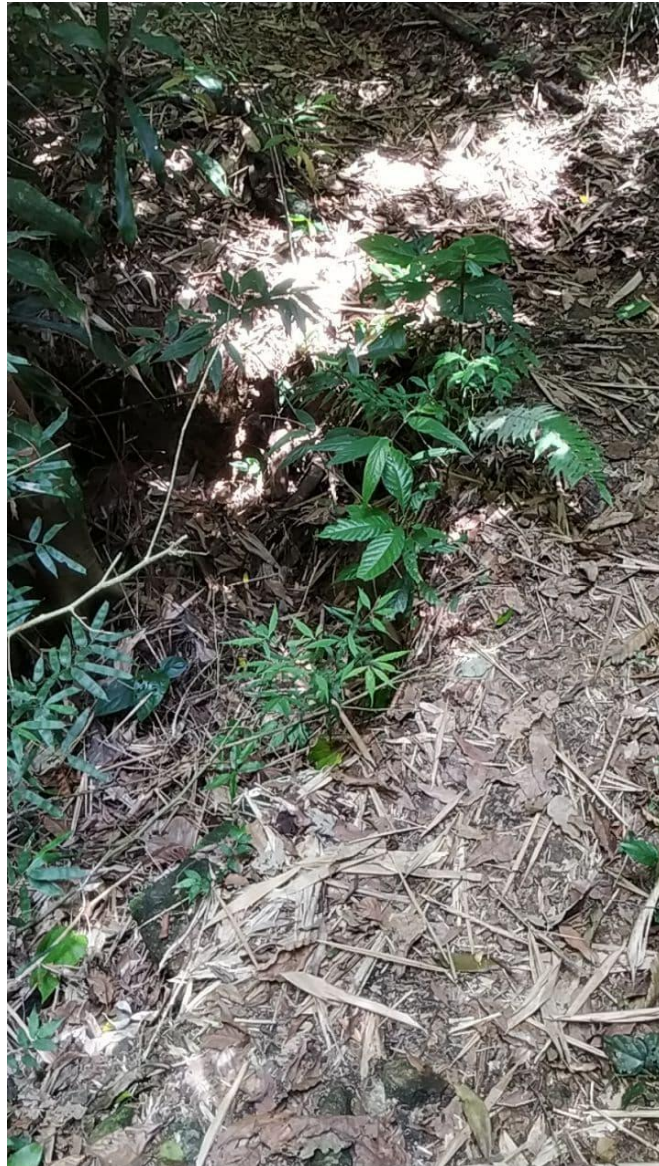
Outro fator que se destaca na trilha é o cruzamento por diversas drenagens com características bastante semelhantes: pouca água e/ou intermitente, drenagem bastante encaixada em forma de U ou V, presença de muitos blocos e matacões, erosão nas trilhas em estado avançado, como presente nos pontos BPCC30, BPCC32, BPCC33, BPCC34, BPCC35 e BPCC36. Isso acontece por conta do manejo feito, onde a trilha segue uma determinada cota altimétrica. Nessa área, é possível observar diversos processos de erosão. Todo o processo depende da taxa de erosão, ou seja, quanto mais alta for a taxa de erosão, mais incisivo será o corte na superfície, causando perda da camada superficial dos sedimentos e, assim, transformando o relevo em forma de U. Caso contrário, em um cenário de taxa de erosão mais lenta, o relevo fica em forma de V, resultado de menor carreamento de sedimentos.

**Figura 4.2.3 - Erosão na trilha causada pela presença de uma drenagem intermitente nas cercanias, ponto BPCC30.**

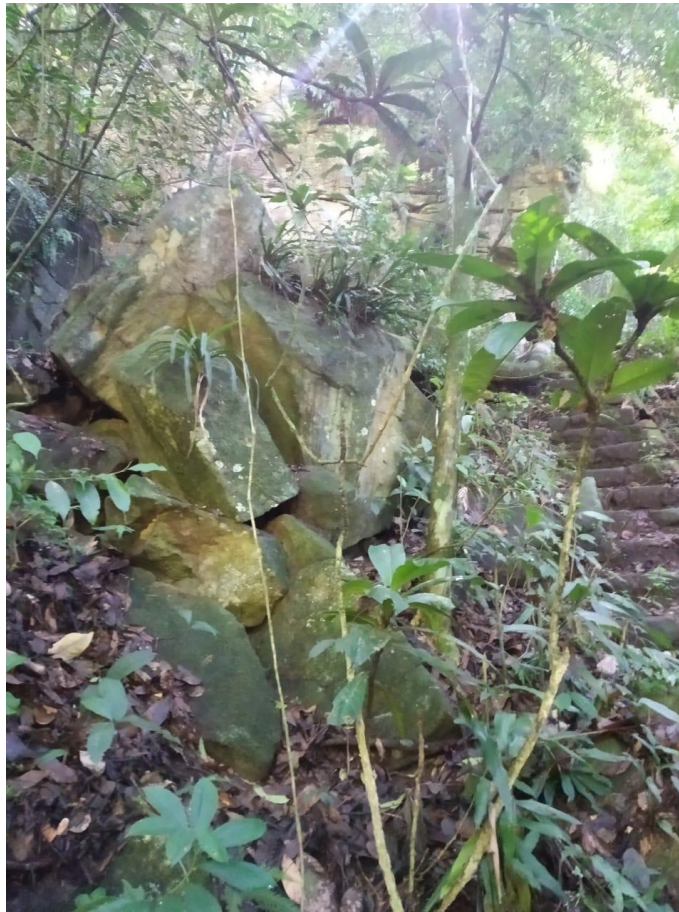
O Trecho 16 da Transcarioca, assim como todas as trilhas do PNT, vem sendo um lugar com um alto índice de visitantes. No geral, a trilha é considerada de grau baixo em nota de perigo. Porém, no percurso foram analisados alguns trechos com sulcos no chão da trilha (pontos TSI-01, TSI-03, TSI-06), drenagens intermitentes (pontos TSI-07, TSI-08) e raízes expostas por grau avançado de erosão (pontos TSI-04, TSI-05).

**Figura 4.3.2: Ponto TSI-04, mostrando os degraus com raízes expostas pela via.**

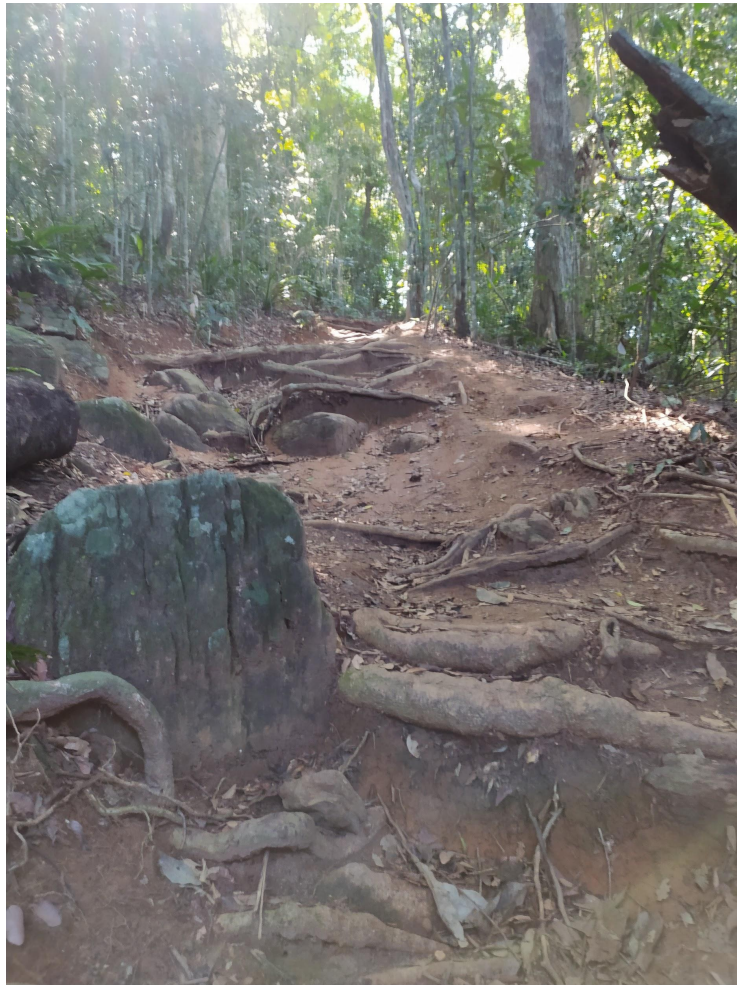
Além dos processos erosivos descritos, é possível observar ao longo da trilha trechos onde há uma diferença na morfologia. Em certos pontos, a trilha é a parte mais baixa, fator que faz com que os agentes erosivos atuem com maior efetividade, resultando

em sulcos marcados na via que são originados por uma erosão pluvial (pontos TSI-06 e TSI-07).

**Figura 4.3.3: Trecho da trilha em que, além dos sulcos no chão, aparecem blocos decimétricos pela trilha , no ponto TSI-07.**

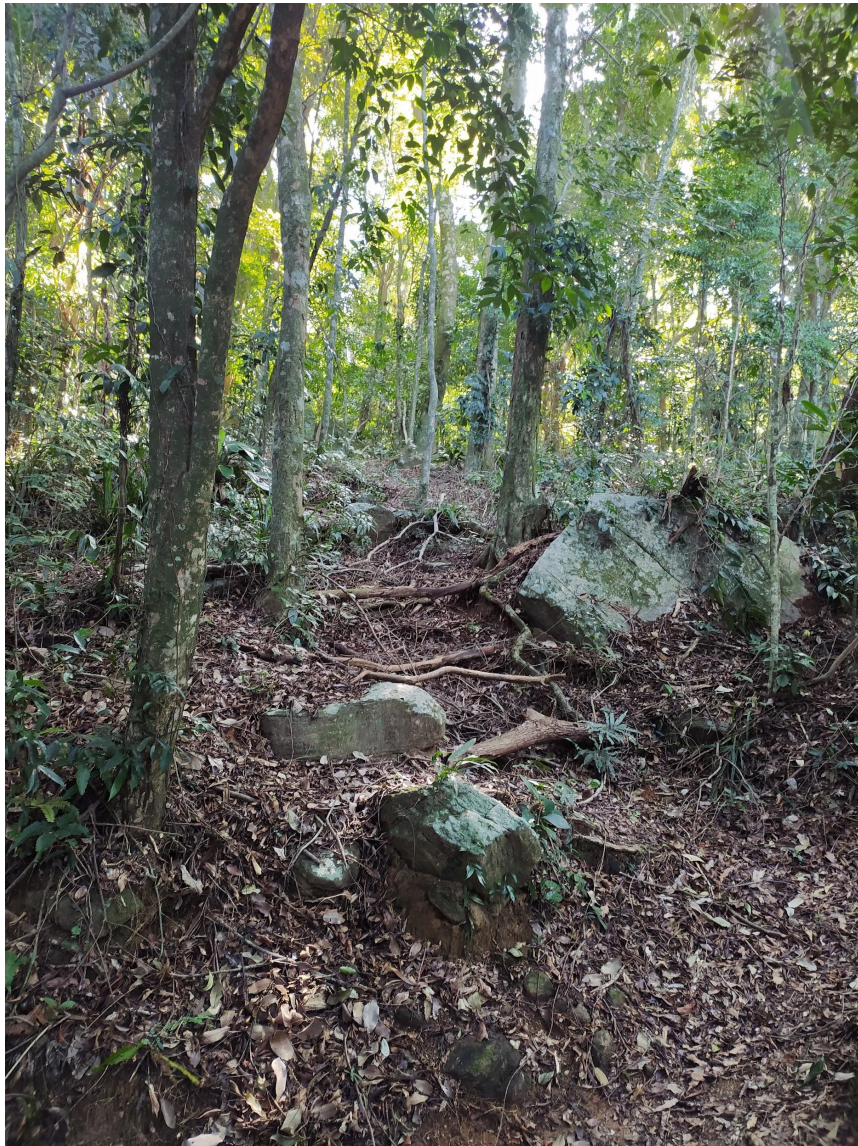
Já a parte final da trilha (a partir do ponto TSI-08) apresenta-se com um trecho bem conservado. Até a bifurcação – cujo caminho divide o acesso à Cachoeira Solar da Imperatriz e a continuação do Trecho 16 da Transcarioca –, quase todo o percurso é feito sob um corte de estrada, onde se classifica um risco baixo de perigo. À jusante – que fica à direita da trilha – tem uma canaleta de importante função: drenar a água que escorre da montante. O solo lavado e o acúmulo de sedimentos (lama, folhas e galhos) indicam uma drenagem intermitente por quase todo o trecho (figura 4.3.3), que devido ao bom manejo do Parque não apresentam riscos iminentes no local – a exceção do ponto TSI-08, onde é visto uma área com rochas bastante fraturadas, sujeito a rolamento de bloco.

**Figura 4.3.4: Drenagem intermitente à montante, com risco de rolamento de blocos no ponto TSI-08.**

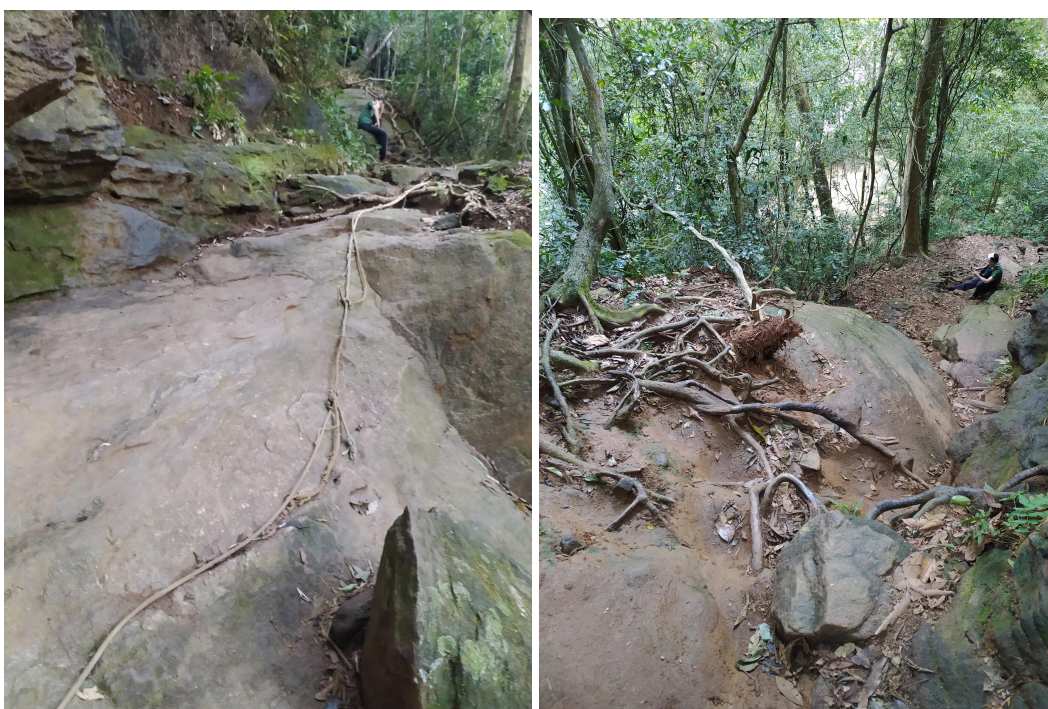
No início da trilha já é possível visualizar a dificuldade do acesso para a cachoeira (figura 4.4.2), o qual é dado por um trecho íngreme bastante desgastado e sobre rocha escorregadia, sendo as raízes o suporte para auxiliar na subida. Visto que esse trecho apresenta também características de um escoamento de água, esta característica fez com que a parte inicial da trilha obtivesse classificação como alto grau de risco. Cinquenta metros à frente, há uma pequena travessia (aproximadamente 10 metros) sobre a rocha, onde se tem um paredão com um pequeno fluxo de água, o qual é escoado até o primeiro poço (figura 4.4.3). É um trecho de grau de risco médio, devido a um MMG que pode ser visto na parte de cima.

**Figura 4.4.2: Trecho sobre rocha lisa e solo bastante desgastado, onde a subida é auxiliada pela corda e suporte de raízes para caminhada.**

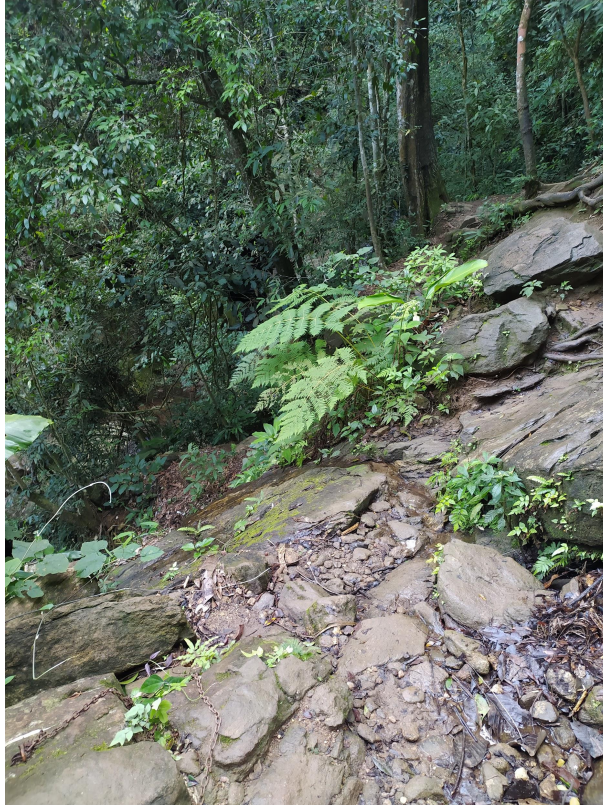
**Figura 4.4.3: Trecho por canal de drenagem de alto risco, com uma corrente para auxiliar a travessia.**

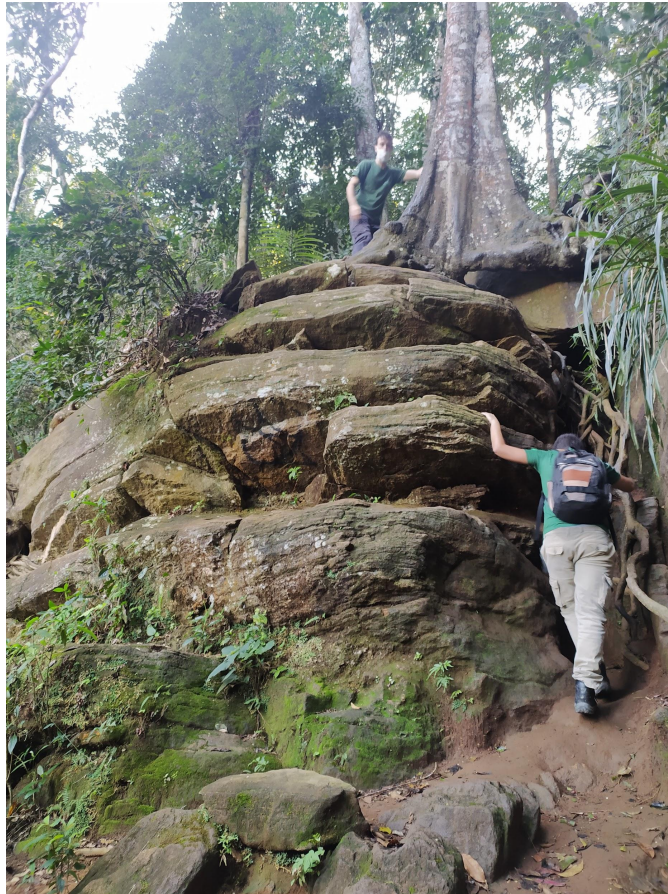
O mesmo problema se repete na parte central da trilha com trechos com alto nível de erosão, raízes expostas e alto carregamento de material sedimentar superficial. No ponto TCH-05, foi registrado um trecho onde é necessário fazer uma “escalaminhada” para continuar o percurso (figura 4.4.4).

**Figura 4.4.4: Trecho onde é preciso fazer uma escalaminhada pelas pedras e raízes. Na ocasião, é o único modo de acesso até a queda d'água.**

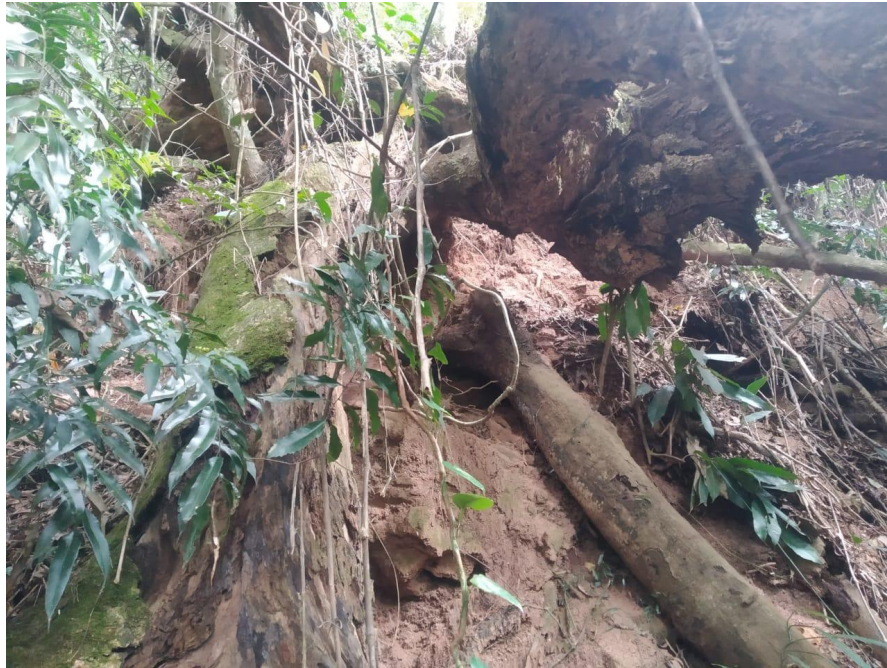
No entanto, foram visualizados dois deslizamentos relativamente próximos um do outro. O primeiro no ponto TMI-013 trata-se de um deslizamento antigo do tipo rotacional. Tal fato ocorreu no ano de 2017 e atingiu longas faixas, se estendendo por aproximadamente 70 metros de comprimento. O segundo ocorreu no ponto TMI-015, que se trata de um deslizamento mais recente e de dimensões menores do tipo translacional, que desencadeou um despejo de material sedimentar e orgânico sobre a trilha, dificultando até mesmo a passagem. O processo de erosão lateral também foi observado em outros pontos ao longo do percurso como no ponto TMI-007. Entretanto, o processo se limita a lateral dos trechos e se apresenta em menores proporções.

**Figura 4.5.2: Deslizamento ocorrido no ponto TMI-015**

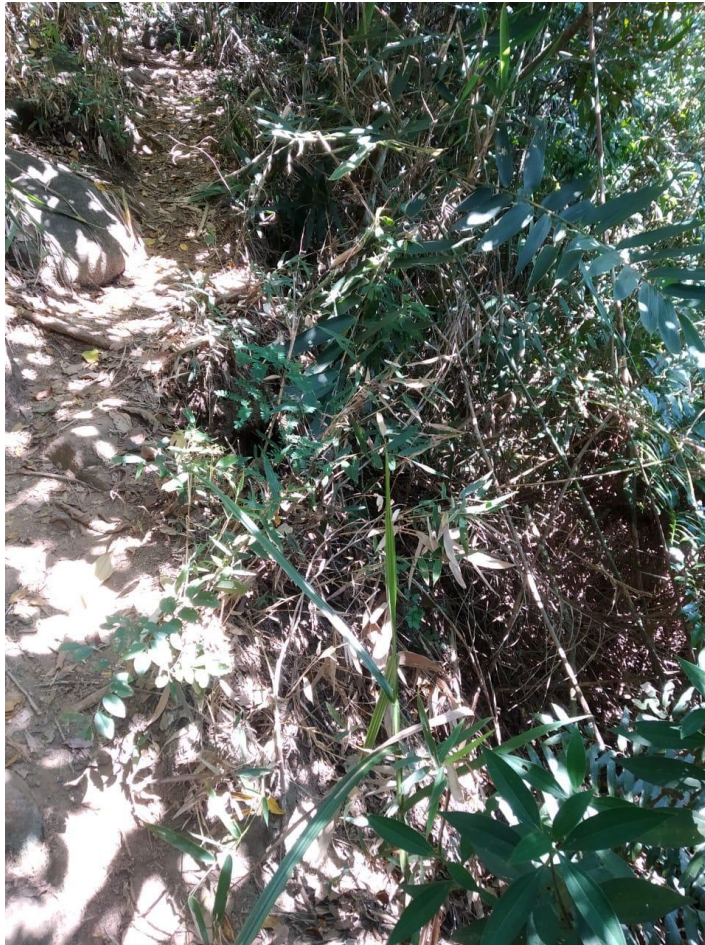
A trilha da Mesa do Imperador não apresenta um grande número de encostas íngremes que podem deflagrar situações com rolamento de blocos e etc., salvo por alguns pontos. Além de tais processos, outro ponto de atenção se localiza no ponto TMI-020 na Pedra da Proa. Trata-se de uma afloramento rochoso extremamente fraturado e friável, onde o ponto gera sedimentos que se depositam sobre a trilha e sobre o próprio afloramento. O segundo, no ponto TMI-015, trata-se do deslizamento mais recente e de dimensões menores do tipo translacional, o qual despejou material sedimentar e orgânico sobre a trilha, dificultando até mesmo a passagem.

**Figura 4.5.3: Imagem do ponto TMI-08 onde a erosão avança por baixo da trilha**

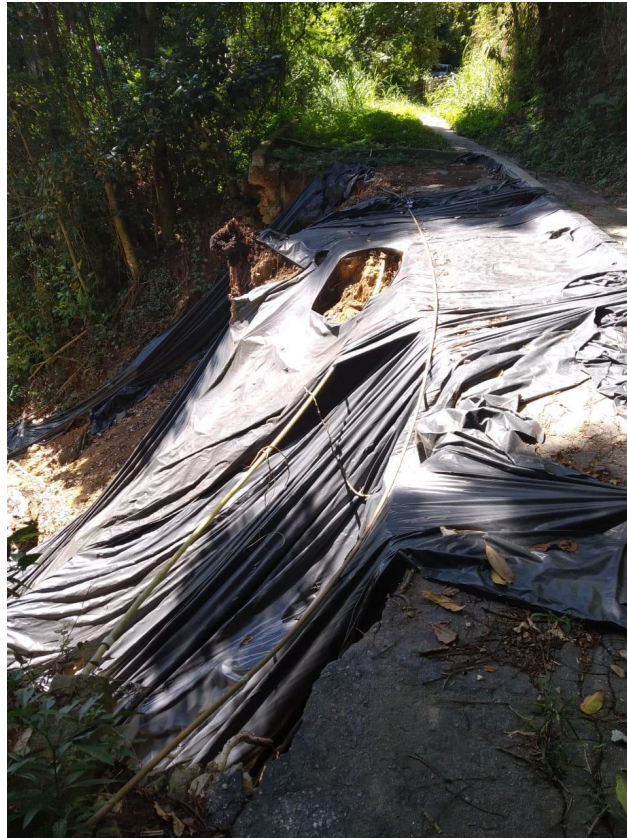
Durante o mapeamento na trilha do Rio Carioca, foi observado apenas um ponto de deslizamento no final da trilha, ponto TRC-020. Trata-se de um deslizamento antigo do tipo rotacional e de grandes proporções, entretanto, obras de contenção já foram feitas no trecho para diminuir o grau de risco.

**Figura 4.6.2: Imagem do deslizamento no final da trilha, no ponto TRC-20.**

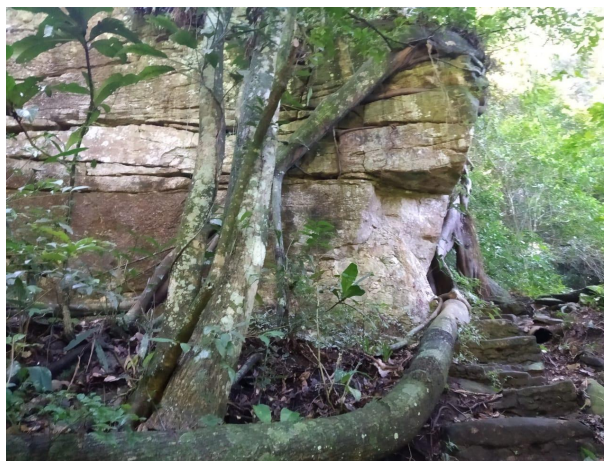
**Figura 4.6.3: Imagem de paredão fraturado muito próximo a trilha.**

A trilha também possui afloramentos com paredões rochosos e fraturados em uma angulação quase que vertical. Esses paredões estão muito próximos à trilha, como no ponto TRC-010, por exemplo, onde parte do afloramento está quase que por cima da trilha. Este cenário possibilita a queda de blocos por cima dos visitantes, o que eleva o grau de risco dos trechos.

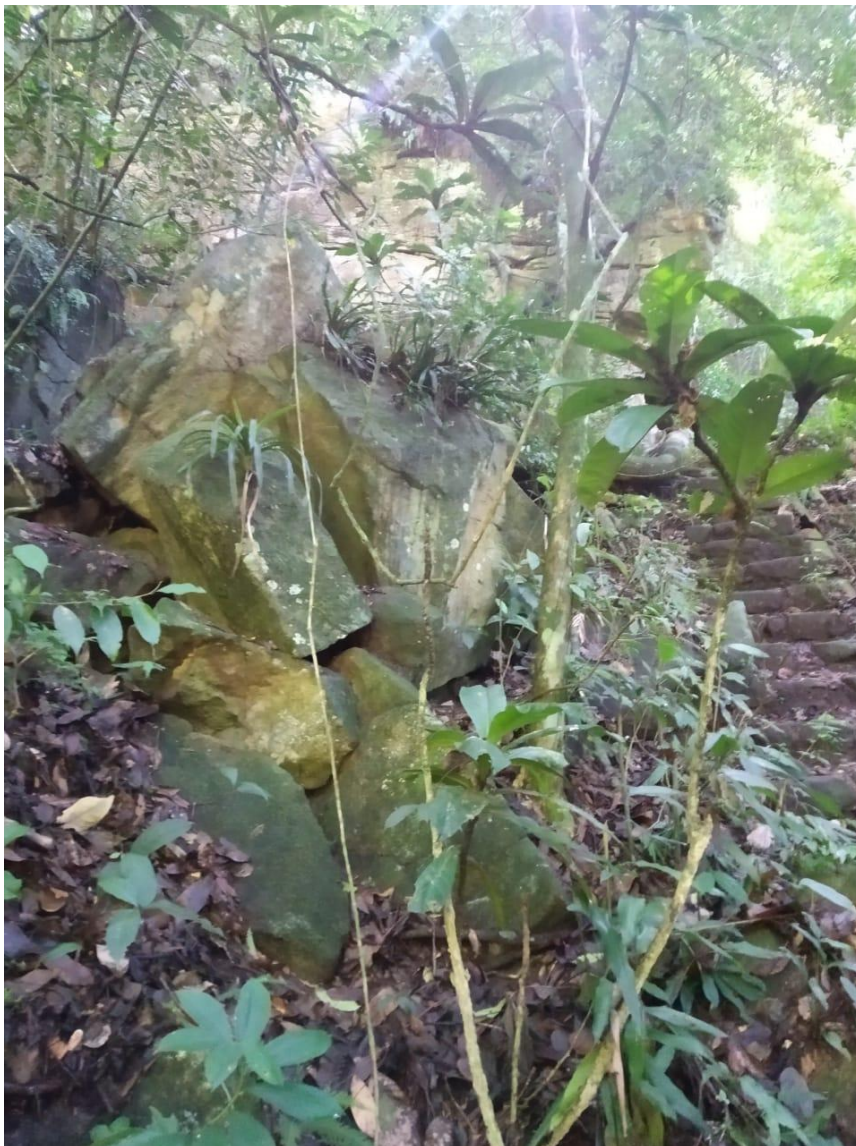
Também foram observadas encostas com presença de blocos, sendo alguns de grande porte, como se observa mais à frente do ponto TRC-010, que podem deflagrar um evento de rolamento de blocos por cima da trilha.

**Figura 4.6.5: Imagem dos blocos soltos na encosta mais abaixo do ponto TRC-010.**
