**Programa Institucional de Bolsas de Iniciação Científica do Instituto
Chico Mendes de Conservação da Biodiversidade PIBIC/ICMBio**

Relatório Final
(Ciclo 2022-2023)

**Análise de impactos e desenvolvimento de protocolo de redução de
risco à eventos pluviométricos extremos no Parque Nacional da Tijuca**

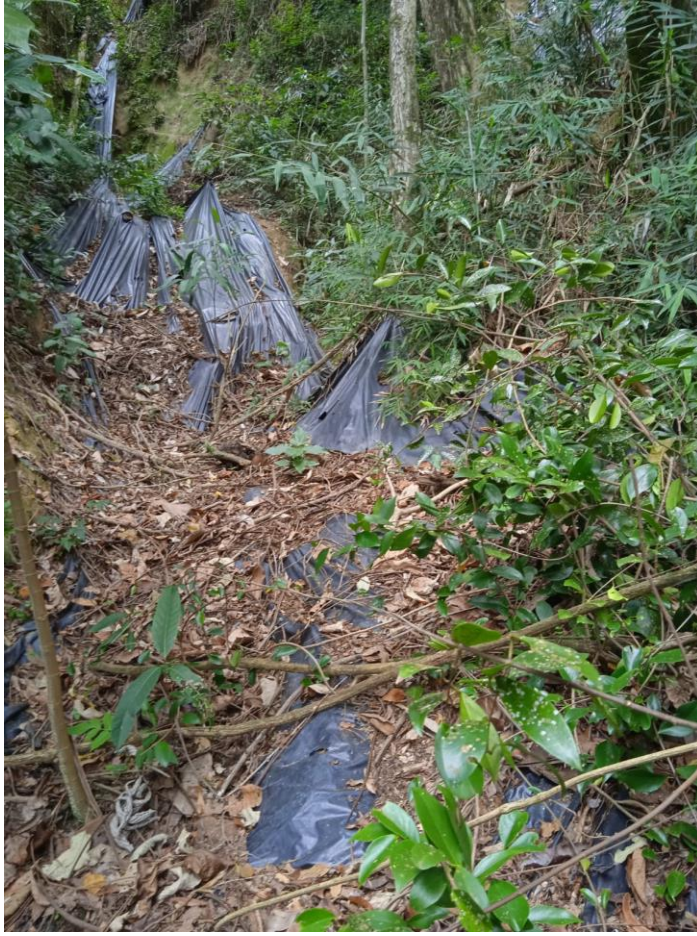
De acordo com o relatório emergencial, a equipe do CEPEDS/UERJ, descreveu a causa do evento como a ruptura do meio-fio da Estrada Velha devido ao excesso de água na via causado pelo acúmulo da vazão de duas calhas de drenagem da linha do trem do Corcovado. Em vista disso, a primeira calha a montante deságua diretamente na Estrada Velha e a segunda calha que possui uma passagem sob a estrada, na qual no momento do evento pluviométrico extremo estava assoreada, veio a extravasar e junto com a vazão da primeira calha, obstruiu a pista com materiais mobilizados.

Figura 2: Movimento de massa ativo com impermeabilização emergencial com lona, que está rasgada em alguns pedaços (fotografia de 14/10/2022)

Intervenção Sugerida: (i) Emergencial - impermeabilização emergencial, com cobertura por lona, da superfície do movimento de massa; (ii) Médio-longo prazo: obras no sistema de drenagem a montante do movimento, Estrada Velha, e impermeabilização da cicatriz do movimento (e.g. concreto projetado [atenção à drenagem do sistema de impermeabilização adotado]).

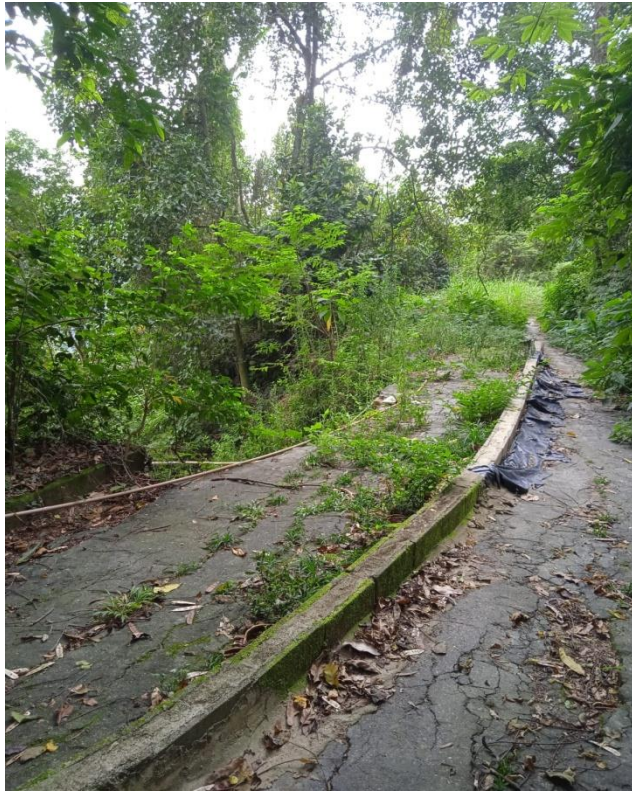
Figura 3: Crista do movimento de massa, ocorrido em setembro de 2020, com obras no sistema de drenagem (fotografia de 14/10/2022).

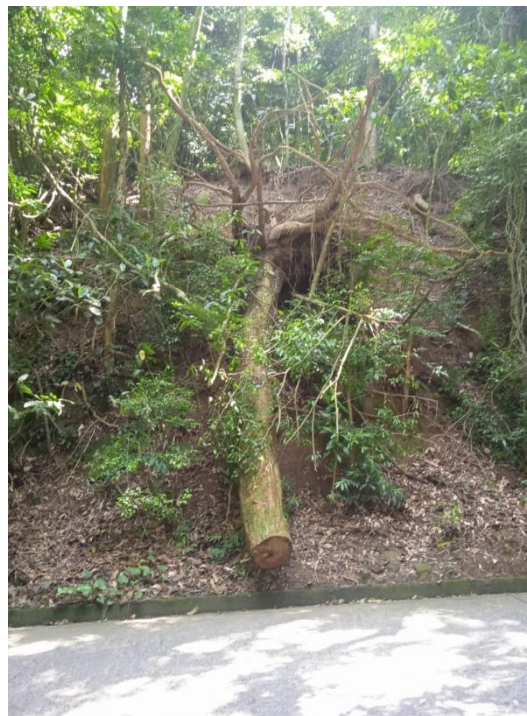
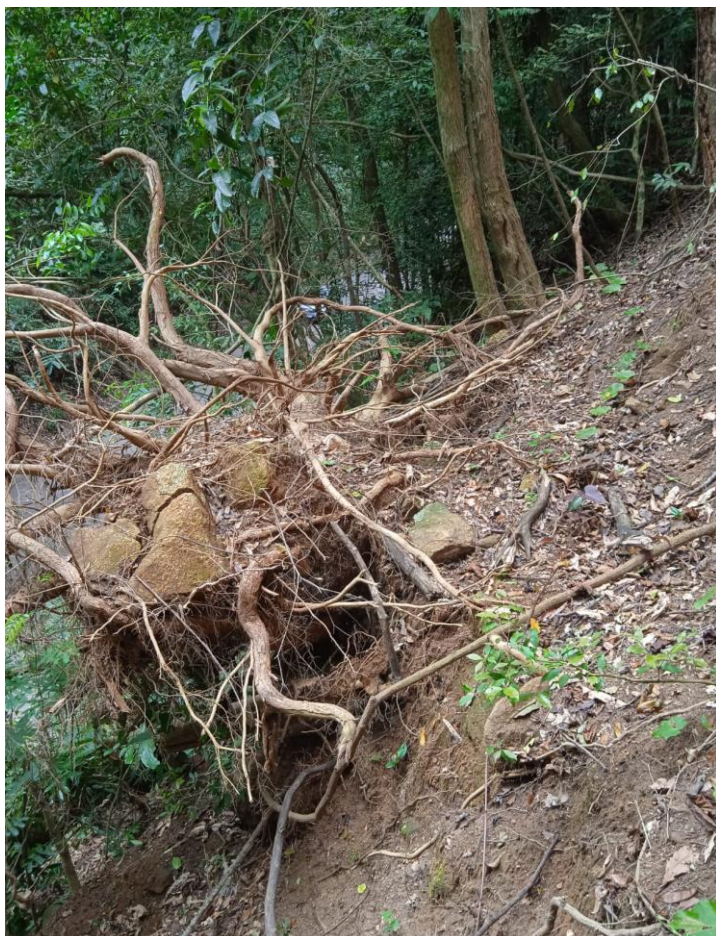
Queda de uma grande árvore, 60 cm de diâmetro, mobilizada por movimento de massa gravitacional, relacionada ao evento pluviométrico extremo de abril de 2022 (392.4 mm/ 96 h). O substrato no qual essa árvore estava inserida era composto por material do tipo regolito e rocha fraturada, muito alterada que foi mobilizado junto com a mesma. Blocos no acostamento indicam que o local é susceptível a queda de blocos. Apesar de a queda ter ocorrido em abril de 2022, consta-se pela imagem abaixo que a árvore permanece no estado que se encontrava.

Figura 6: Queda de uma grande árvore mobilizada por movimento de massa (fotografia de 25/11/2022)

Figura 7: Grande árvore mobilizada pelo movimento de massa gravitacional de abril de 2022 (fotografia de 14/10/2022)

Intervenção Sugerida: (i) Emergencial: retirada da grande árvore e impermeabilização emergencial da superfície do movimento de massa, com cobertura por lona; (ii) Médio-longo prazo: utilização de geomanta para a estabilização de processos erosivos, minimizando o efeito do escoamento superficial concentrado da água.

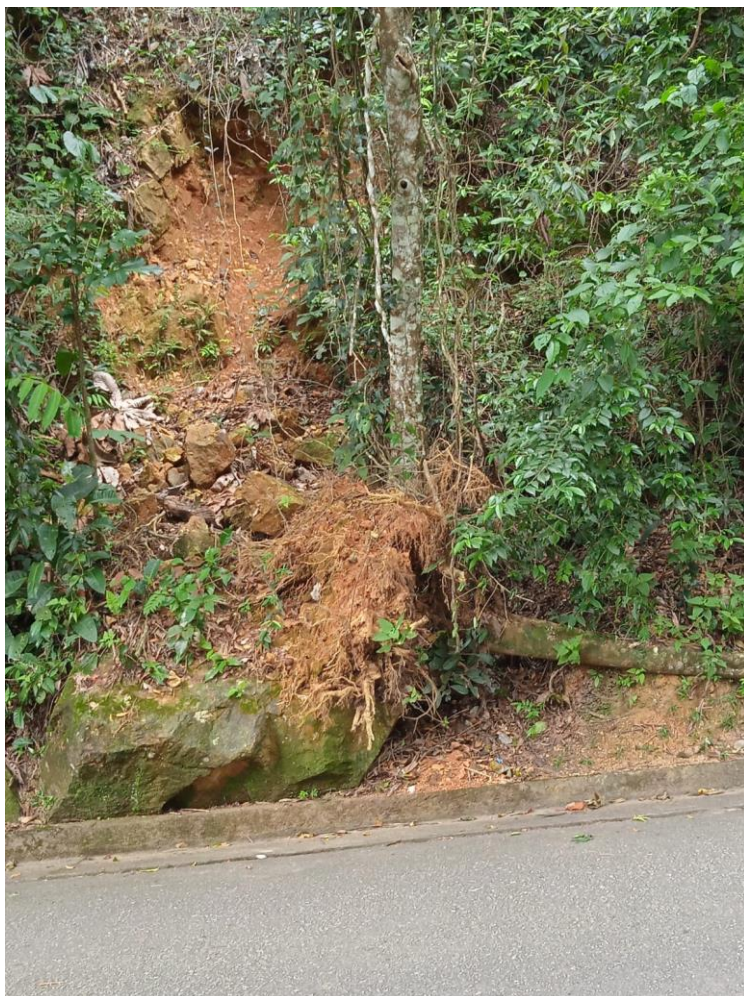
Queda de blocos mobilizou a queda de uma árvore, 80 cm de diâmetro, enraizada nas fraturas dessa rocha. A queda de blocos está relacionada ao evento pluviométrico de dezembro de 2021 (114.2 mm/ 96 h), apesar de a queda ter ocorrido nesse período, consta-se pela imagem abaixo que a árvore permanece no estado que se encontrava.

Figura 8: Queda de árvore enraizada no substrato rochoso alterado e fraturada (fotografia de 21/10/2022).

Intervenção Sugerida: (i) Emergencial – retirada da árvore e blocos do acostamento da pista (ii) Médio-longo prazo: realizar trabalho/ estudo para o desmonte da rocha fraturada e desobstrução do sistema de drenagem do talude.

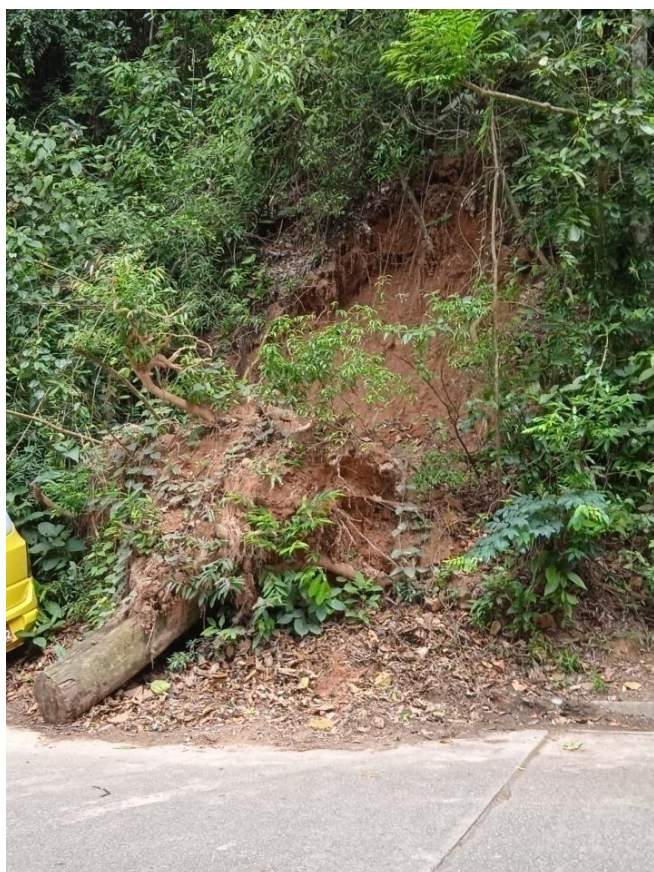
Movimento de massa gravitacional, tipo deslizamento planar, em regolito que mobilizou a queda de uma árvore, 70 cm de diâmetro. Apesar de a queda ter ocorrido em abril de 2022 (392.4 mm/ 96 h), constata-se pela imagem abaixo que a árvore permanece no estado que se encontrava.

Figura 9: Árvore mobilizada pelo movimento de massa gravitacional (fotografia de 21/11/2022)

Intervenção Sugerida: (i) Emergencial: retirada da árvore; (ii) Médio-longo prazo: desobstrução do sistema de drenagem ao lado, onde há uma geomanta, na qual escoo a água para esse talude.

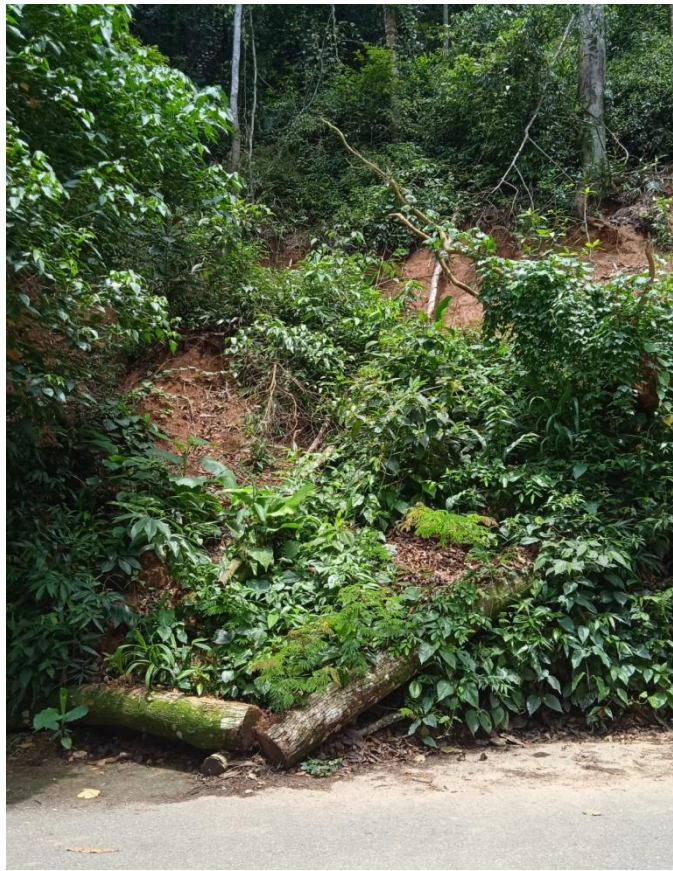
Movimento de massa, tipo deslizamento planar, em regolito em abril de 2022 (392.4 mm/ 96 h), mobilizou a queda de árvores, 25, 30 e 50 cm de diâmetro. Apesar do movimento de massa ter ocorrido nesse período, constata-se que nenhuma obra de contenção ou remoção das árvores caídas foi feita, impedindo a passagem dos pedestres.

Figura 10: Movimento de massa gravitacional que mobilizou diversas árvores de médio à pequeno porte fotografia de (09/11/2022)

Intervenção Sugerida: (i) Emergencial - impermeabilização emergencial da superfície do movimento de massa, com cobertura por lona, retirada das árvores e do material inconsolidado. (ii) Médio-longo prazo: obras no sistema de drenagem à montante, Estrada do Corcovado, e utilização de geomanta para a estabilização de processos erosivos, minimizando o efeito do escoamento superficial concentrado da água.

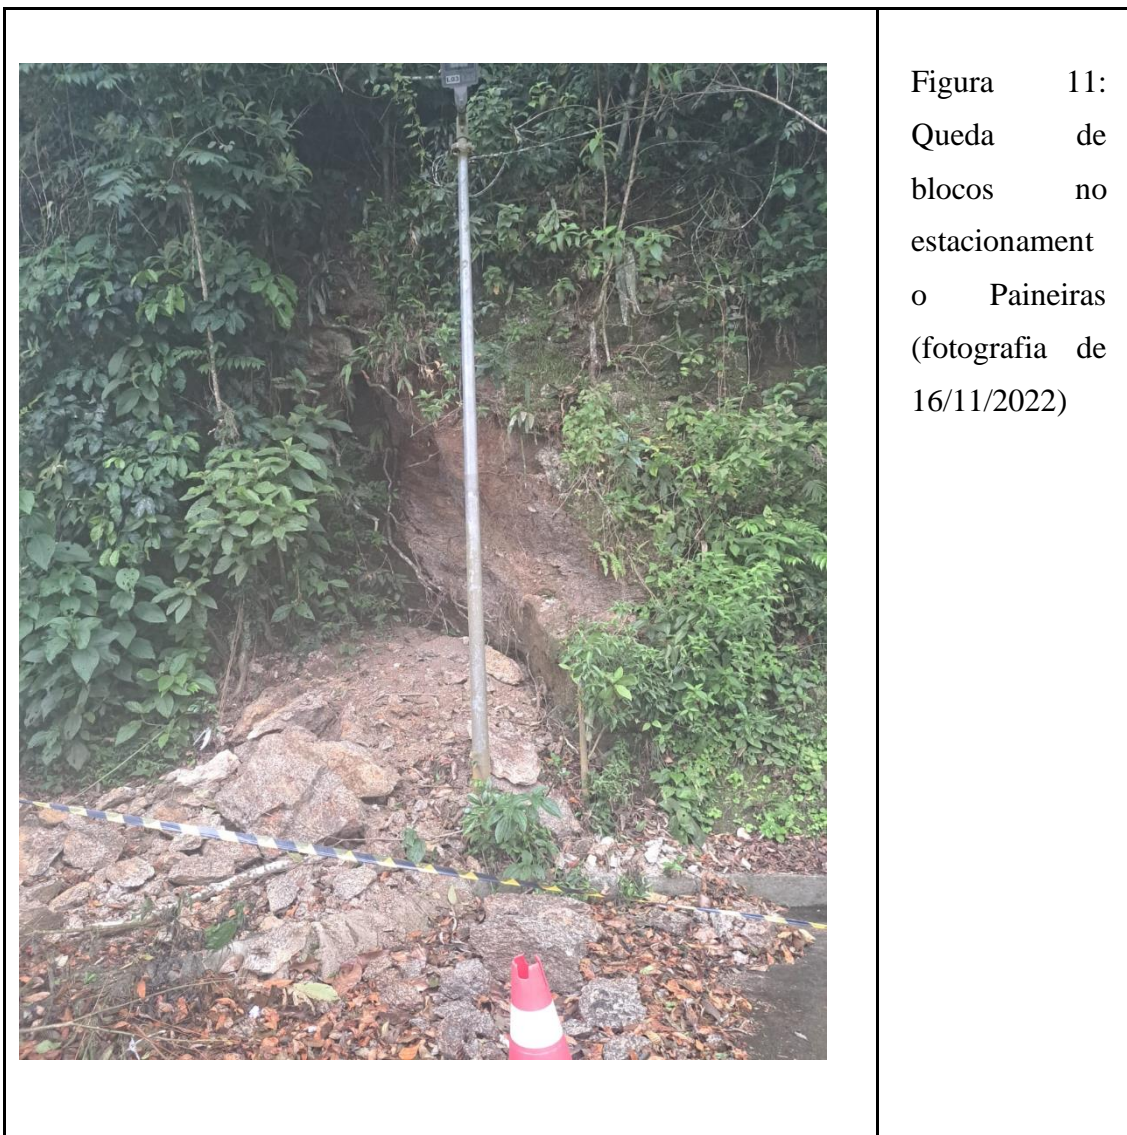
Tombamento de blocos no estacionamento Paineiras, ativada pelo evento pluviométrico de novembro de 2022 (258.0 mm/ 96hrs).

Figura 11:
Queda de
blocos no
estacionament
o Paineiras
(fotografia de
16/11/2022)

Intervenção Sugerida: (i) Emergencial – retirada da árvore e blocos do acostamento da pista (ii) Médio-longo prazo: realizar um trabalho/ estudo para o desmonte da rocha fraturada, e avaliar a necessidade da utilização de tela metálica para a contenção.

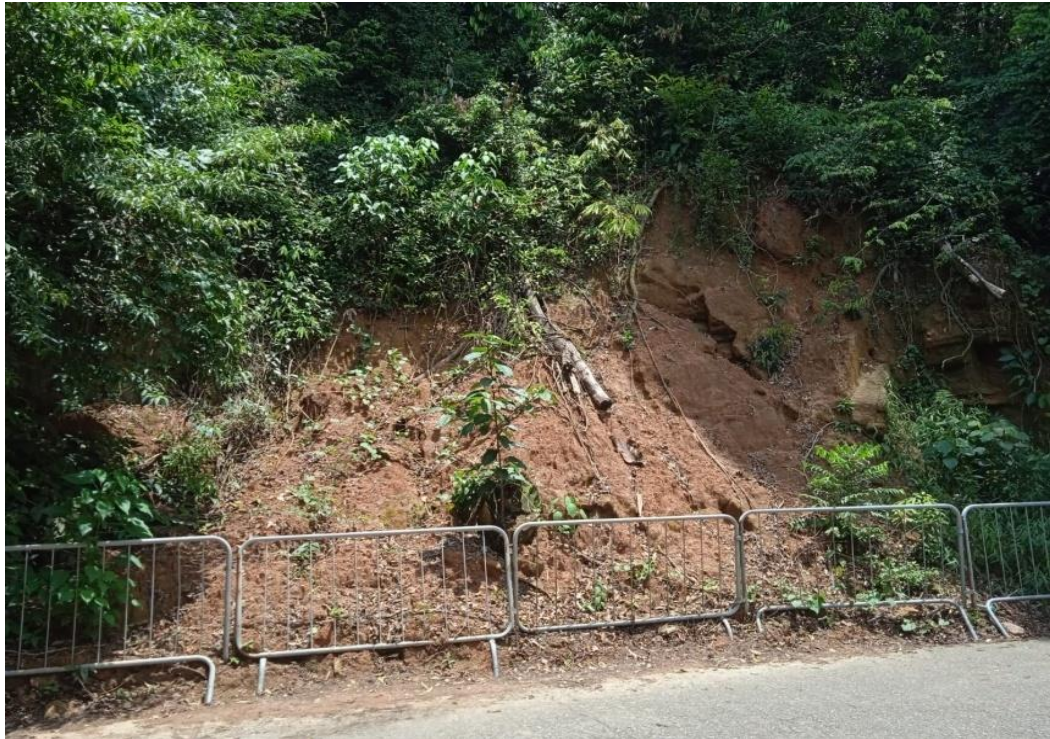
Há 4 (quatro) anos ocorreu um movimento de massa gravitacional, tipo deslizamento planar, que mobilizou a queda de uma grande árvore e expôs o solo a ação das águas das chuvas. No evento pluviométrico de abril de 2022 (392.4 mm/ 96 h), o talude foi remobilizado e, tendo ocorrido um novo movimento de massa translacional, a passagem de pedestres ficou obstruída. Em face de tal ocorrência, ainda não foram feitas obras de contenção.

Figura 12: Movimento de massa gravitacional que está obstruindo a passagem dos pedestres (fotografia de 09/11/2022)

Intervenção Sugerida: (i) Emergencial - impermeabilização emergencial da superfície do movimento de massa, com cobertura por lona, retirada das árvores e do material insolidado. (ii) Médio-longo prazo: obras no sistema de drenagem a montante, Estrada do Corcovado, e utilização de geomanta para a estabilização de processos erosivos, minimizando o efeito do escoamento superficial concentrado da água.

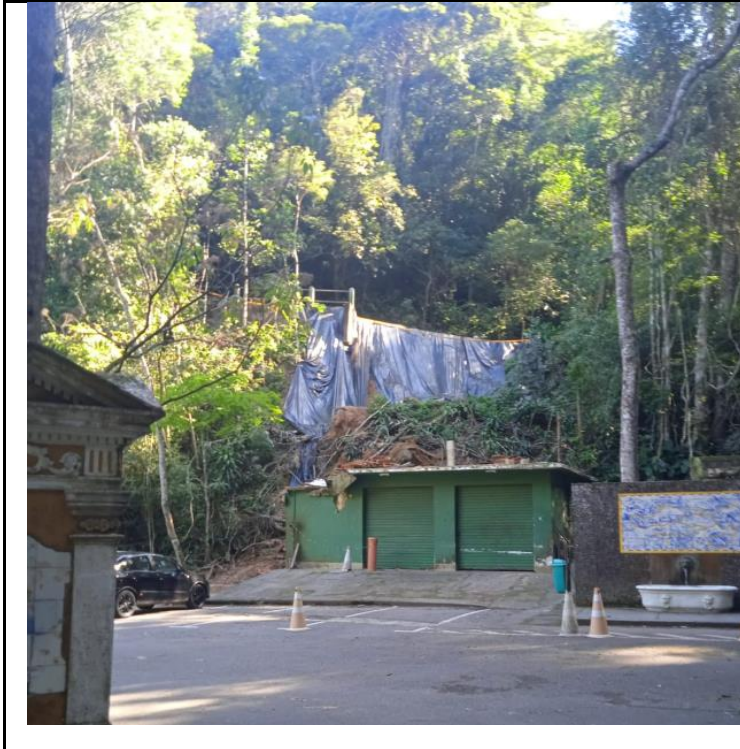
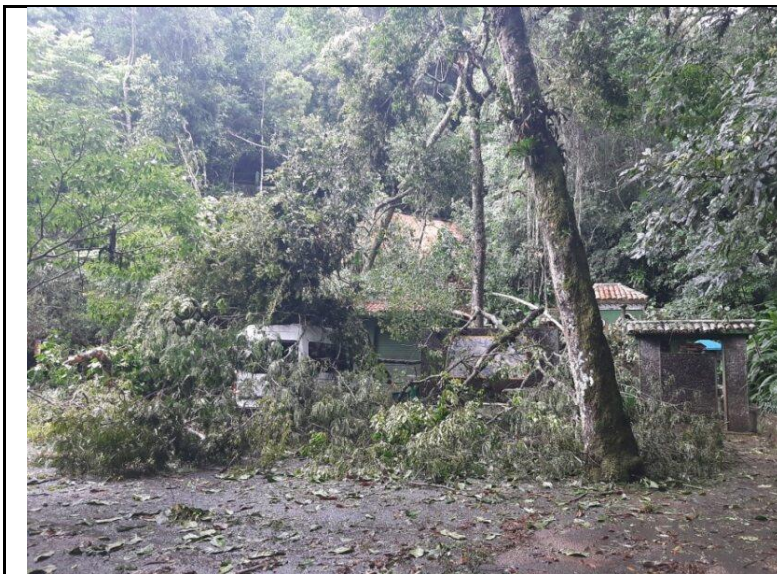
Apesar de o deslizamento ter ocorrido em abril de 2022, constata-se que a única obra no sistema de drenagem foi à contenção provisória do escoamento d'água, pequeno muro da altura de um meio fio, e mesmo assim algumas trincas perto do ponto que cedeu já foram notadas pela equipe de manutenção. Após o ocorrido foi colocada uma lona de impermeabilização no talude, entretanto, nenhuma obra de contenção ou remoção das árvores caídas foi feita.

Figura 13:
Movimento de
massa gravitacional
com lona de
impermeabilização
com árvores ainda
não removidas
(fotografia de
02/07/2022)

Figura 14:
Movimento de
massa
gravitacional
(fotografia de
04/04/2022)

Figura 15: Movimento de massa gravitacional (fotografia de 04/04/2022)

Intervenção Sugerida: (i) Emergencial - impermeabilização emergencial da superfície do movimento de massa, com cobertura por lona, e retirada das duas grandes árvores. (ii) Médio-longo prazo: obras no sistema de drenagem à montante do escorregamento e impermeabilização da cicatriz do movimento (e.g. concreto projetado [atenção a drenagem do sistema de impermeabilização adotado]).

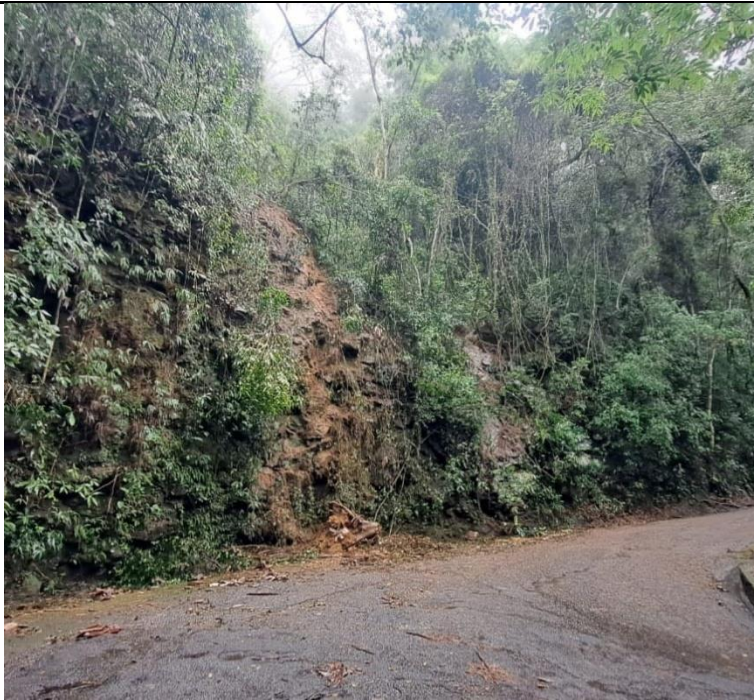
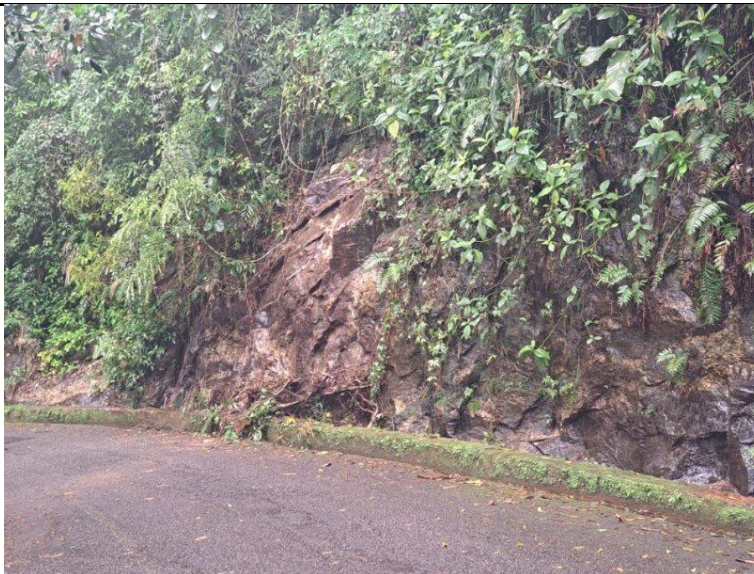
Na Estrada da Cascatinha localizada no Setor Floresta, após o estacionamento e banheiros da Cascatinha Taunay, a via corta um paredão extremamente alterado e com diversos sets de fratura com cerca de 2 metros de altura e 1 km de comprimento, que torna a região extremamente susceptível a movimentos de massa, queda de blocos, e queda de árvores fixadas em suas fraturas, podendo causar danos à pista e risco à população.

Ao analisar as imagens de satélite conta-se que a via é toda interligada ao sistema de drenagem, obstruções no mesmo causam um acúmulo de água nas regiões mais baixas e somado a substrato já susceptível acarreta os movimentamos de massa, vistos ao longo de todas as vias do parque. Em face de tal ocorrência, ainda não foram feitas obras de contenção.

Figura 16: Paredão com eminente risco de queda de árvore e de blocos (fotografia de 20/07/2023).

Figura 17: Paredão com eminente risco de queda de árvore e de blocos (Fotografia de 16/11/2022).

Intervenção Sugerida: (i) Emergencial - impermeabilização emergencial da superfície do movimento de massa, com cobertura por lona, e retirada das árvores. (ii) Médio-longo prazo: obras no sistema de drenagem à montante do escorregamento e muro de contenção ao longo de todos os pontos susceptíveis [atenção a drenagem do sistema de impermeabilização adotado].

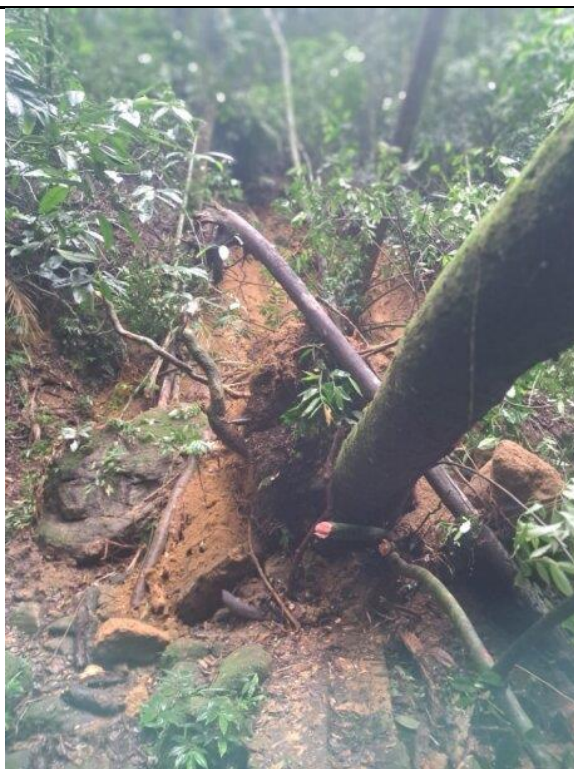
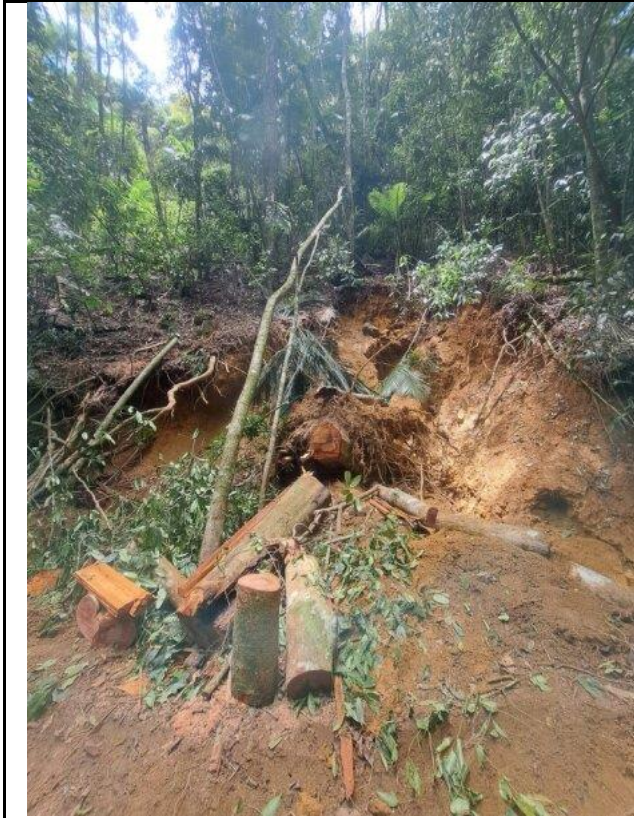
Movimento de massa, tipo deslizamento planar, em regolito em 24 de novembro de 2022, mobilizou a queda de uma grande árvore com 80 cm de diâmetro. Obstruções no sistema de drenagem da Estrada Major Archer, ocasionou o acúmulo de água à montante, trilha que dá acesso a Cachoeira das Almas, e somado ao substrato susceptível mobilizou a queda desta grande árvore.

Figura 18: Árvore mobilizada pelo movimento de massa do dia 24/11/2022.

Figura 19: Árvore mobilizada pelo movimento de massa do dia 24/11/2022.
(Fotografia 02/12/2012)

Intervenção Sugerida: (i) Emergencial - impermeabilização emergencial da superfície do movimento de massa, com cobertura por lona, e retirada da grande árvore. (ii) Médio-longo prazo: obras no sistema de drenagem à montante do escorregamento.
