**MINISTÉRIO DO MEIO AMBIENTE  
INSTITUTO CHICO MENDES DE CONSERVAÇÃO DA BIODIVERSIDADE  
PARQUE NACIONAL DA TIJUCA**

**Relatório Final  
(2020-2021)**

**Mapeamento e Levantamento dos Processos Erosivos no Parque Nacional  
da Tijuca, RJ**

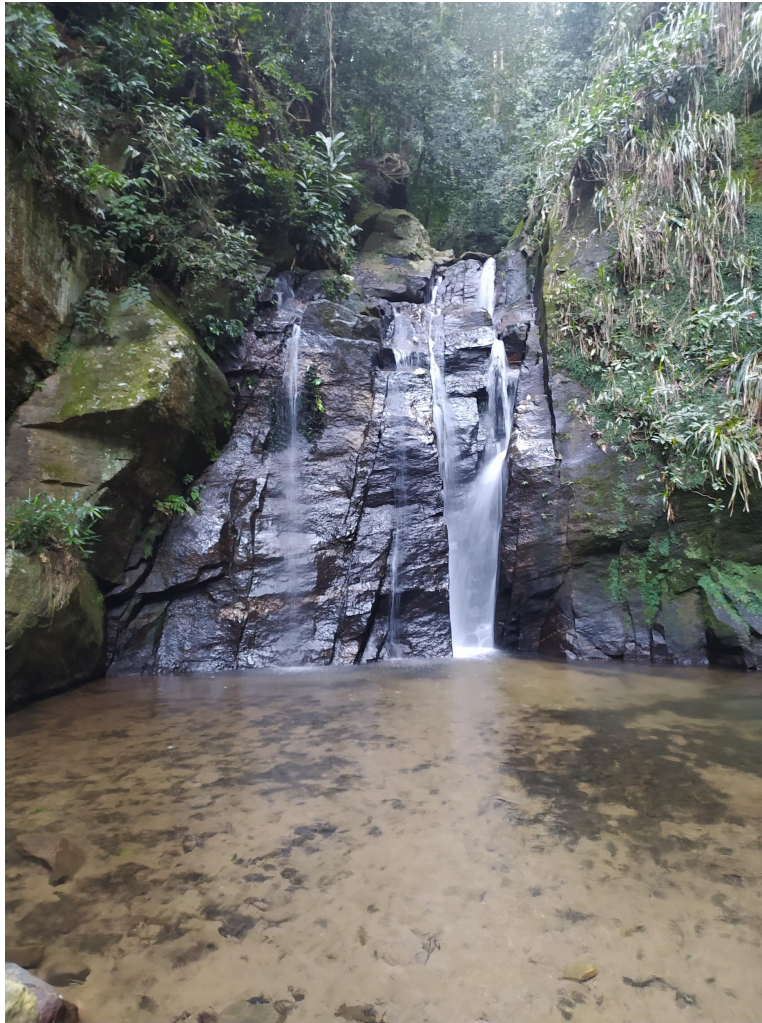
O trecho final da trilha é onde se apresenta a área mais preservada, com apenas um solo desgastado pelo caminho que leva até a queda d'água (figura 4.4.5). No geral, a trilha é curta, com aproximadamente 300 metros de comprimento, o que agrava a situação pelo alto estado de risco. Nesse caso, seria de interesse um manejo providencial, visto que todo o percurso está em uma situação crítica, o que poderia levar o usuário a um acidente.

**Figura 4.4.5: Cachoeira do Box.**

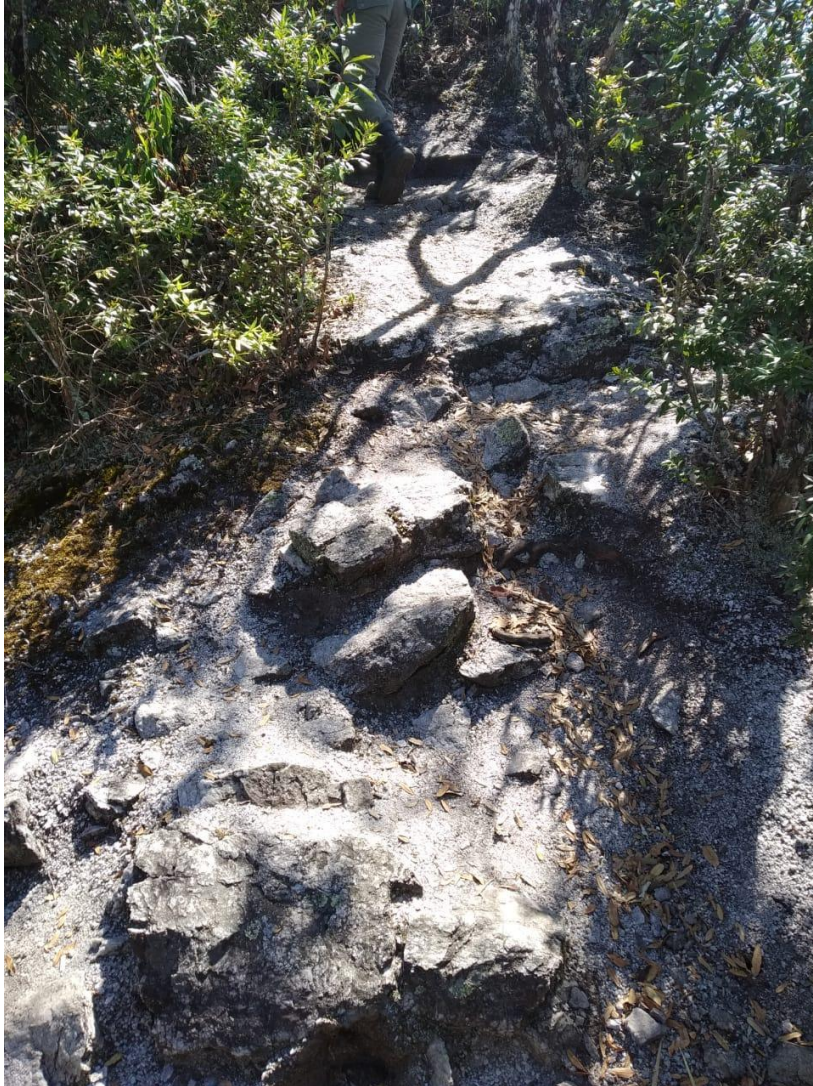
Na ponto TMI-013 também ocorre o processo de erosão lateral que avança por baixo da trilha, sendo que neste cenário associado com o deslizamento de tais proporções torna este ponto sem dúvidas o mais perigoso da trilha. O mesmo padrão ocorre no ponto TMI-018, um ponto de cumeeira que também gera risco aos visitantes pela iminência de colapso da estabilidade estrutural do local e destacamento de blocos ou até mesmo de grandes porções do afloramento que podem cair sobre os visitantes. Tal contexto também torna esse ponto em um trecho de grau de risco elevado.

**Figura 4.5.4: Imagem do ponto TMI-20 (Pedra do Poa).**
